## 10.1.8 人と自然との触れ合いの活動の場

図 10.1.8-1 主要な人と自然との触れ合いの活動の場

表 10.1.8-1(1-1) 主要な人と自然との触れ合いの活動の場の状況

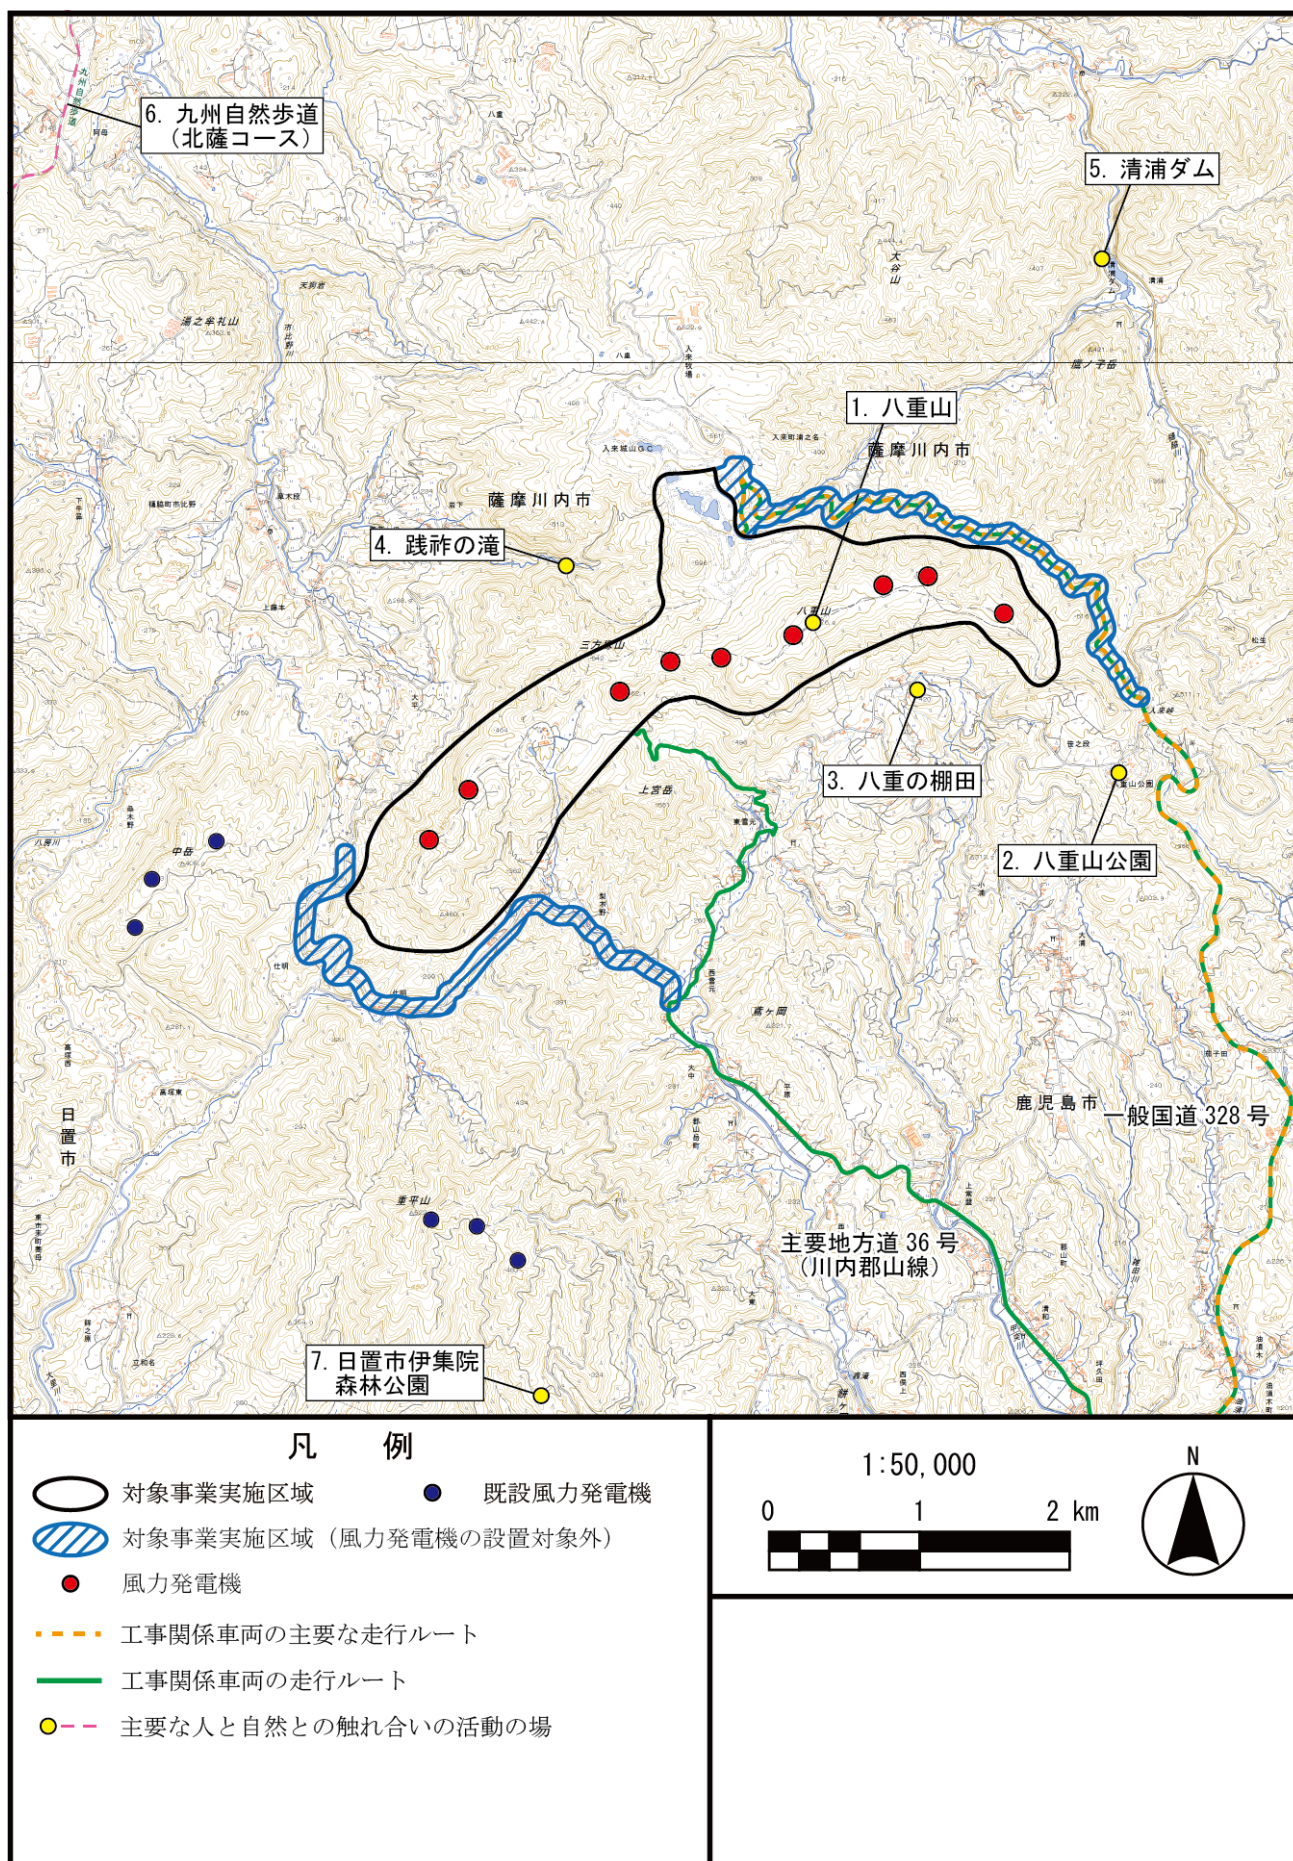
「② 主要な人と自然との触れ合いの活動の場の分布、利用の状況及び利用環境の状況 a. 文献その他の資料調査」の調査結果を踏まえ、図 10.1.8-1 に示す7地点とした。

注：1. 表中番号は、図10.1.8-1に対応している。

注：表中番号は、図 10.1.8-1 に対応している。

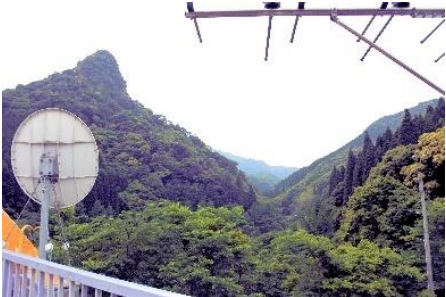
| 5 | 調査項目 | | 調査結果 |
|---|---|---|---|
| | | 現地調査結果 | <ul style="list-style-type: none"> <li>・一般国道 328 号及び脇道の車道により、ダム湖の周囲を車で一周できる状況であった。</li> <li>・ダム湖の両岸にはサクラの樹が確認された。また、高水敷の多くが広場として開放されている状況であった。</li> <li>・管理事務所はダム西側の車道沿いに位置しており、12 台程収容可能な駐車場とトイレ、四阿、芝生広場が整備されていた。</li> <li>・管理事務所は 1 階が休憩所、屋上が展望所となっており、自由な出入りが可能であった。屋上からはダム湖と周囲の山を観ることができ、本事業地の一部も視認された。</li> </ul> |
| | | <p>四阿と芝生広場<br/>※右：管理事務所</p> | <p>管理事務所屋上より<br/>本事業地方向の眺望</p> |

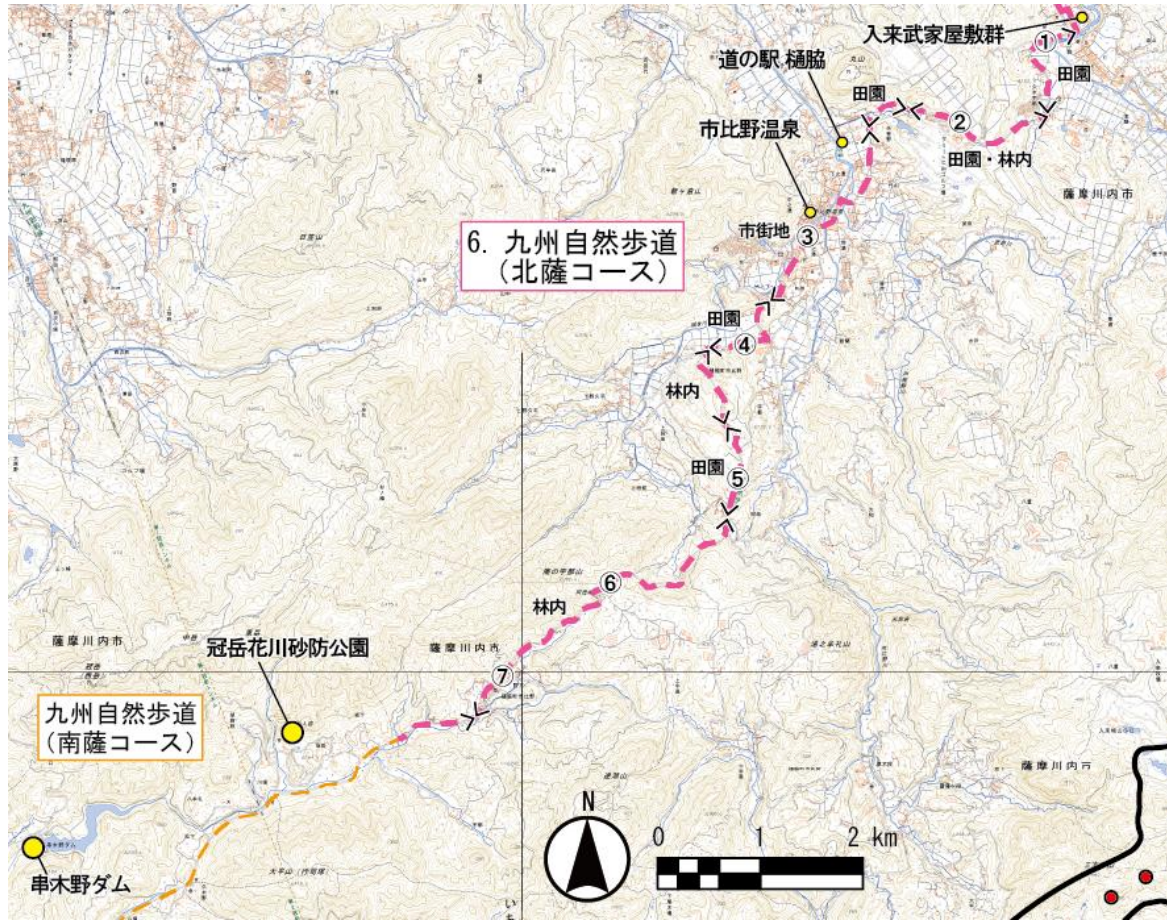
| | | 現地調査結果 | <ul style="list-style-type: none"><li>・現地調査は、入来武家屋敷群～北薩コースと南薩コースの合流地点までの区間で実施。調査区間の大半が地域の幹線道路である主要地方道に重複しており、田園、市街地、林内を通過する状況であった。</li><li>・調査区間内に歩道はほぼ整備されておらず、確認された道標は 2 か所のみであった。また、駐車場やトイレ、展望所、休憩所は確認されなかった。</li><li>・近傍の山に遮られ、調査区間内で本事業地方向が開けている地点はわずかであった。</li><li>・調査区間内で人が集う地点は、「入来武家屋敷群」「道の駅 樋脇」「市比野温泉」と見受けられた。</li></ul> |
