12.1.8 人と自然との触れ合いの活動の場

(1) 主要な人と自然との触れ合いの活動の場

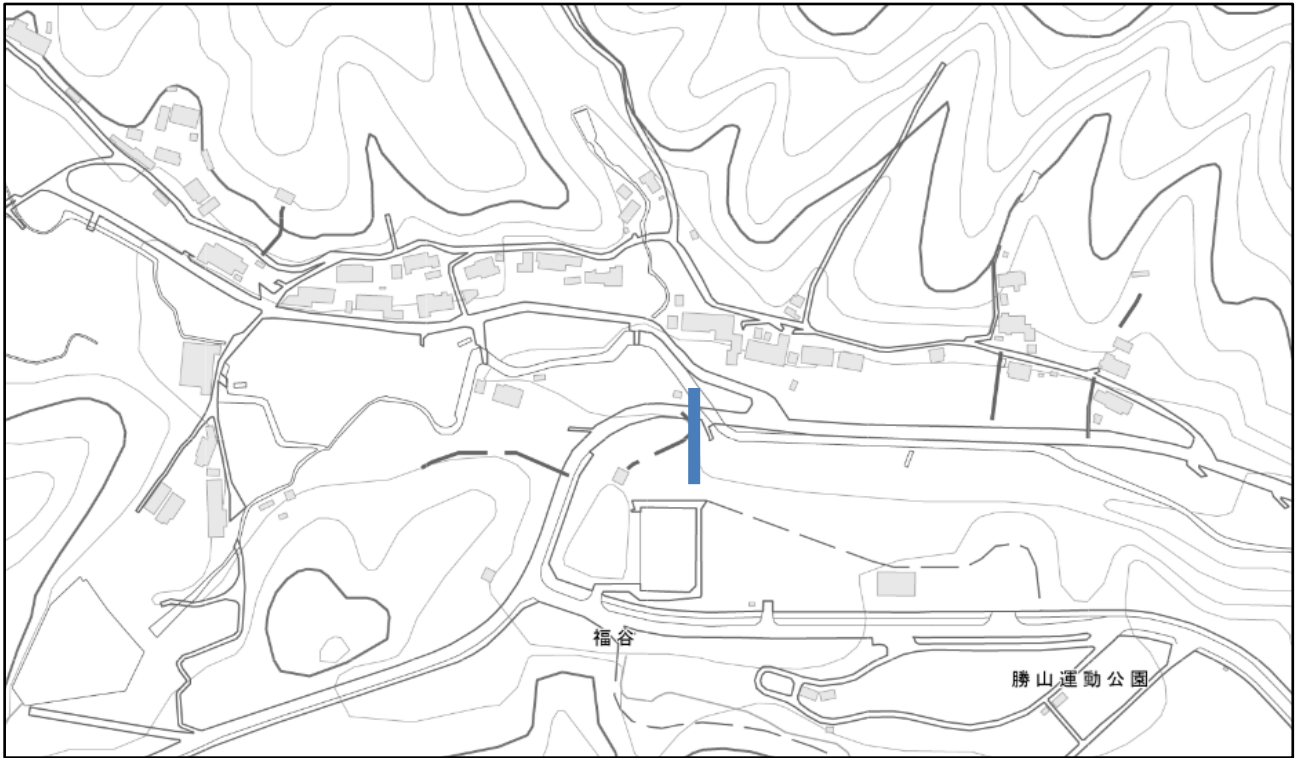
図 12.1.8-2 (1) 交通量調査断面 (TP01 : 市道神代福谷線)

調査地点は、人と自然との触れ合いの活動の場の特性を踏まえ、表 12.1.8-5 及び図 12.1.8-1 に示す 2 地点とした。調査断面は図 12.1.8-2 に示すとおりである。

調査手法は、人と自然との触れ合いの活動の場の特性を踏まえ、対象事業実施区域周辺の 2 地点において方向別、車種別に交通量を調査した。

自動車の断面合計の交通量は、TP02（断面 A）が最も多く、断面合計が 9,473 台/16 時間であった。次いで TP02（断面 B）が 1,494 台/16 時間、TP01 が 466 台/16 時間であった。

歩行者及び自転車の交通量は TP02（断面 C）が 505 人・台/16 時間と最も多く、次いで TP02（断面 B）が 206 人・台/16 時間、であり、TP01 は 1 人・台/16 時間のみであった。
