### 10.1.3 その他の環境

#### 1. 重要な地形及び地質

## 2. 風車の影

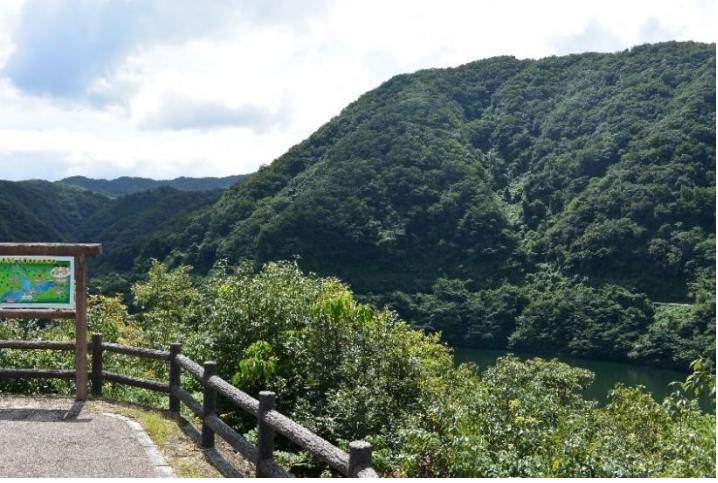
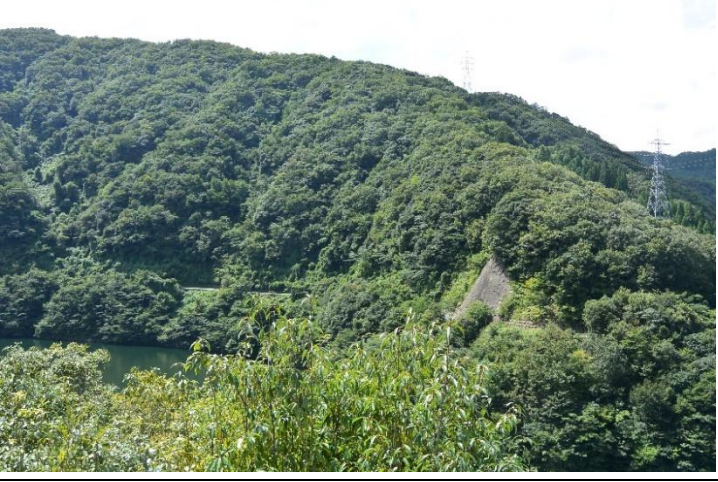
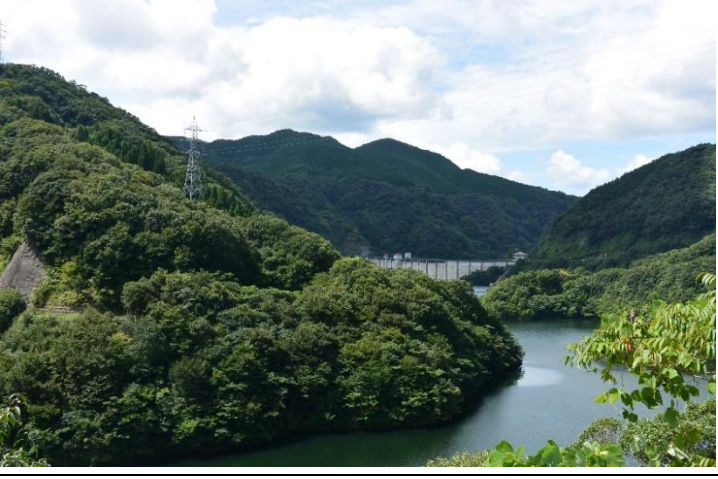
図 10.1.3.1-2(1) 調査地点の状況（地点 1）

| | <p>地点 1 紅葉湖展望台</p> <ul style="list-style-type: none"> <li>・ 周布川上流方向を眺望</li> </ul> |
| | <p>地点 1 紅葉湖展望台</p> <ul style="list-style-type: none"> <li>・ 周布川横断方向を眺望</li> </ul> |
| | <p>地点 1 紅葉湖展望台</p> <ul style="list-style-type: none"> <li>・ 周布川下流方向を眺望</li> </ul> |
| <p>紅葉湖展望台から周布川を確認したところ、河川の両岸には山が迫り、曲がりくねって流れている。</p> <p>本地点は展望台として整備されており、アクセスも容易で周布川（穿入蛇行）の地形観察に適した場所である。</p> <p>事業実施により、周布川の直接改変はない。</p> <p>また、本地点での土地改変はない。</p> | |

各調査地点から周布川の観察が可能で、特に安全でアクセスしやすい紅葉湖展望台（地点 1）からは周布川の特徴的な地形である穿入蛇行の観察が容易である。

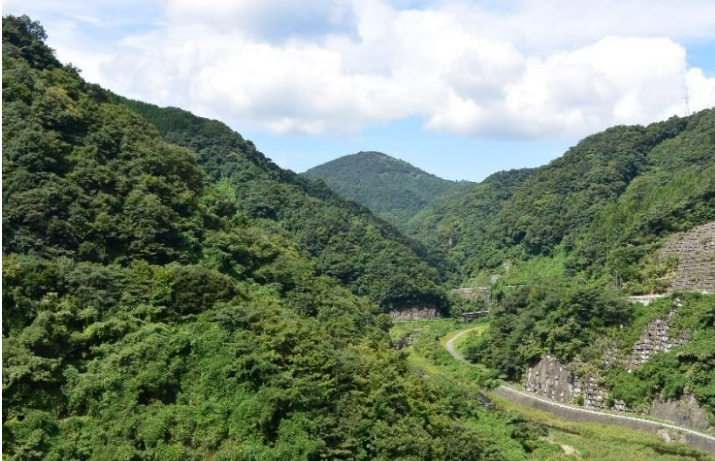
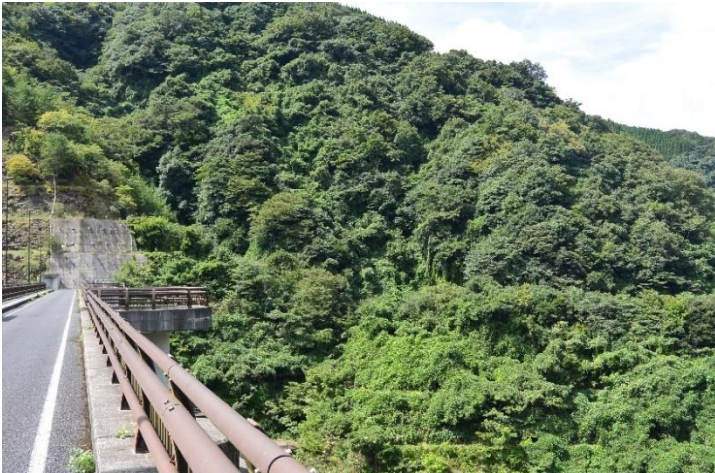
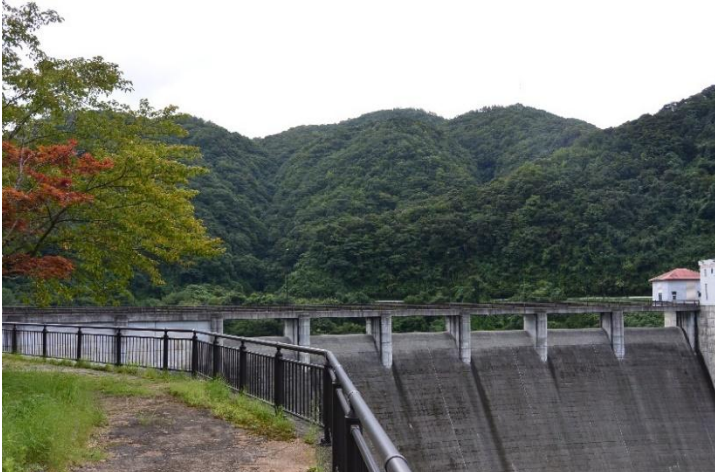
図 10.1.3.1-2(2) 調査地点の状況（地点 2）

| | <p>地点 2 大長見ダム</p> <ul style="list-style-type: none"> <li>・周布川下流方向を眺望</li> </ul> |
| | <p>地点 2 大長見ダム</p> <ul style="list-style-type: none"> <li>・周布川横断方向を眺望</li> </ul> |
| | <p>地点 2 大長見ダム管理所</p> <ul style="list-style-type: none"> <li>・ダム（周布川上流）方向を眺望</li> </ul> |
| <p>大長見ダム付近の周布川を確認したところ、河川の両岸には山が迫り、曲がりくねって流れている。<br/> 本地点は、周布川（穿入蛇行）の地形観察が可能な場所である。<br/> 事業実施により、周布川の直接改変はない。<br/> また、本地点での土地改変はない。</p> | |

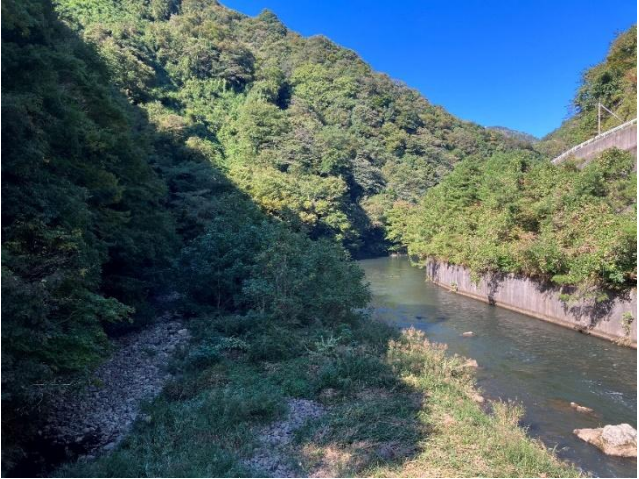
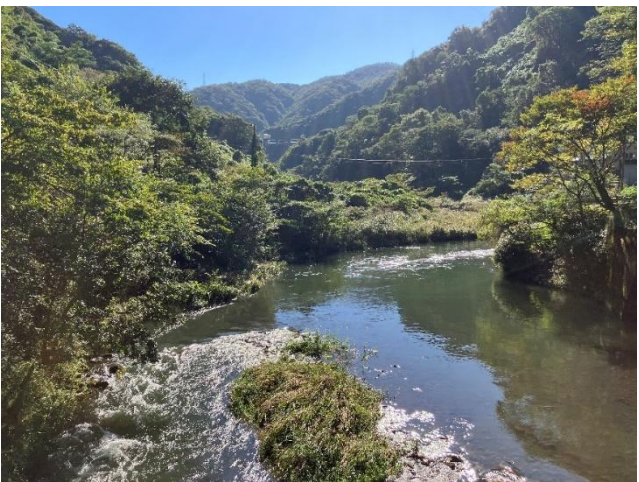
図 10.1.3.1-2(3) 調査地点の状況（地点3）

| | <p>地点3 車道（橋の上）から撮影</p> <ul style="list-style-type: none"> <li>・周布川下流方向を眺望</li> </ul> |
| | <p>地点3 車道（橋の上）から撮影</p> <ul style="list-style-type: none"> <li>・周布川上流方向を眺望</li> </ul> |
| | <p>地点3 車道（橋の上）から撮影</p> <ul style="list-style-type: none"> <li>・周布川上流方向を眺望</li> </ul> |
| <p>大長見ダム（上流方向）と長見ダム（下流方向）の中間付近に位置する橋の上から周布川を確認したところ、河川の両岸には山が迫り、曲がりくねって流れている。</p> <p>本地点は、周布川（穿入蛇行）の地形観察が可能な場所であるが、車道上であるため安全に観察が可能な場所とはいえない。</p> <p>事業実施により、周布川の直接改変はない。</p> <p>また、本地点での土地改変はない。</p> | |

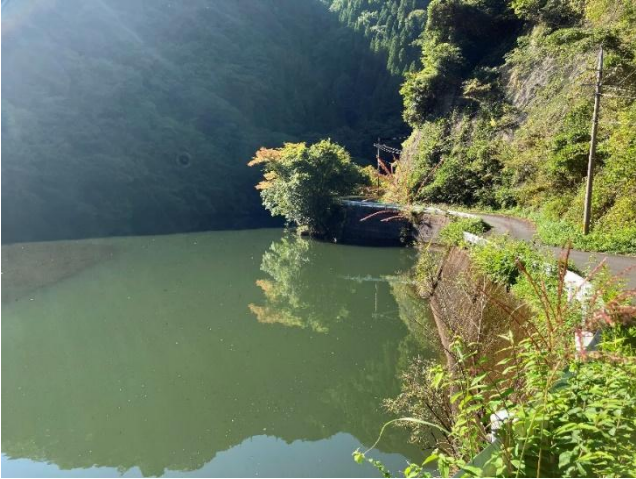
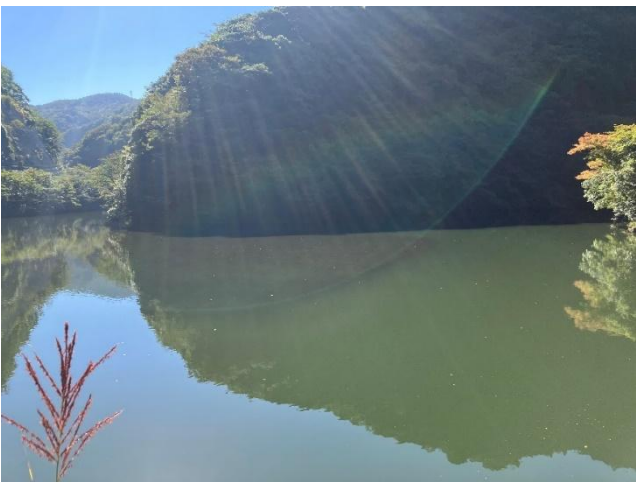
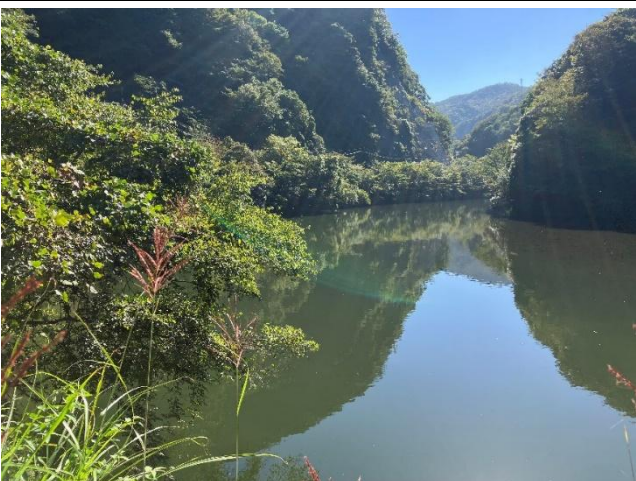
図 10. 1. 3. 1-2 (4) 調査地点の状況（地点 4）

| | <p>地点 4 長見ダム上流の車道から撮影</p> <ul style="list-style-type: none"> <li>・周布川下流方向を眺望</li> </ul> |
| | <p>地点 4 長見ダム上流の車道から撮影</p> <ul style="list-style-type: none"> <li>・周布川下上流方向を眺望</li> </ul> |
| | <p>地点 4 長見ダム上流の車道から撮影</p> <ul style="list-style-type: none"> <li>・周布川上流方向を眺望</li> </ul> |
| <p>本地点から長見ダムの上流の車道から周布川を確認したところ、河川の両岸には山が迫り、曲がりくねった状態となっている。<br/> 周布川（穿入蛇行）の地形観察が可能な場所である。<br/> 事業実施により、周布川の直接改変はない。<br/> また、本地点での土地改変はない。</p> | |

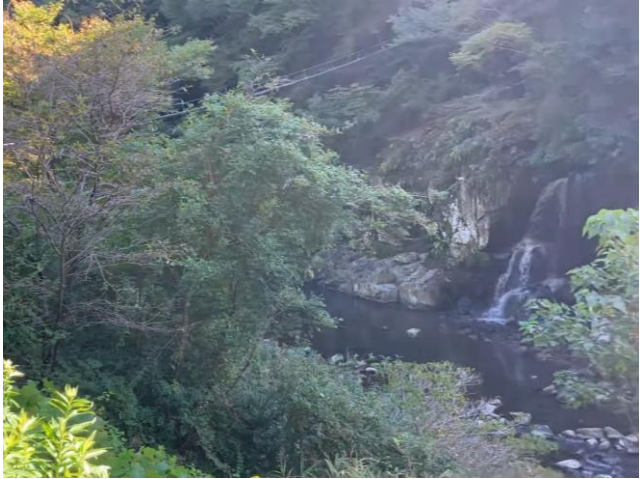
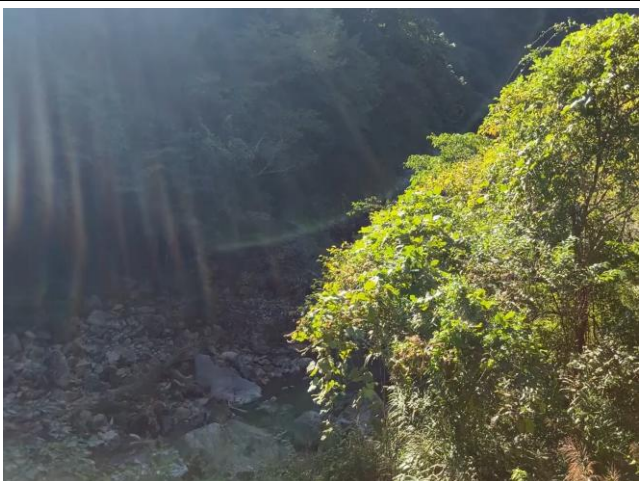
図 10. 1. 3. 1-2 (5) 調査地点の状況（地点 5）

| | <p>地点 5 鎧滝付近の車道から撮影</p> <ul style="list-style-type: none"> <li>・周布川下流方向を眺望</li> </ul> |
| | <p>地点 5 鎧滝付近の車道から撮影</p> <ul style="list-style-type: none"> <li>・周布川横断方向を眺望</li> </ul> |
| | <p>地点 5 鎧滝付近の車道から撮影</p> <ul style="list-style-type: none"> <li>・周布川上流方向を眺望</li> </ul> |
| <p>本地点は、鎧滝を観察できる地点であり、周布川（穿入蛇行）の地形観察が可能な場所である。<br/>事業実施により、周布川の直接改変はない。<br/>また、本地点での土地改変はない。</p> | |
