10.1.3 電波障害

調査地点は、対象地域におけるTV電波の到来方向を調査し、その到来方向と風車の設置予定地点の位置関係から概略の障害範囲を推定して図 10.1.3-2 に示す対象事業実施区域周辺の6地点とした。

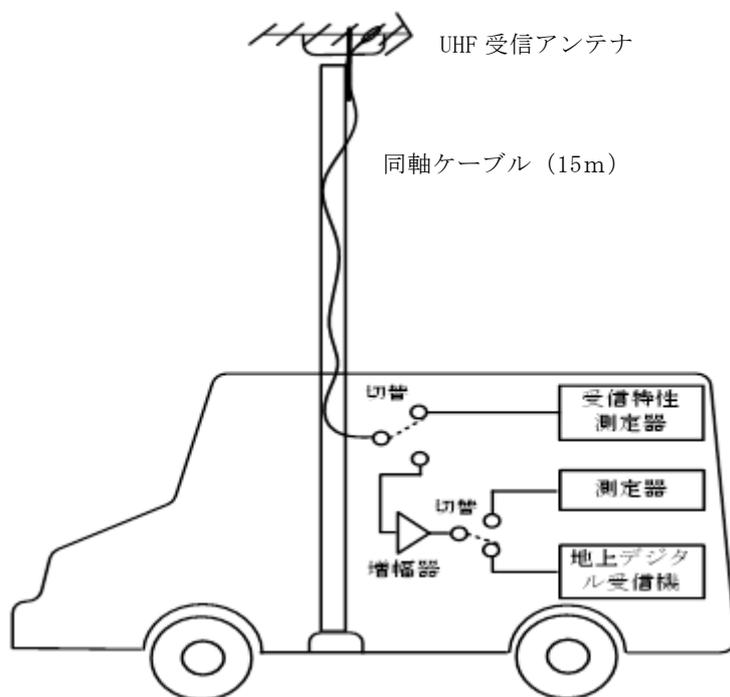
図 10.1.3-1 電波受信状況測定車

図 10.1.3-1 に示す電波受信状況測定車を用い、表 10.1.3-1 に示すチャンネルごとにテレビジョン画像（地上デジタル放送を対象）を受信し、表 10.1.3-2 に示す受信画像の評価ランクに基づく画像評価を行った。使用機材の詳細は表 10.1.3-3 に示す。

また、受信アンテナ端子電圧（75Ω 終端値、映像周波数レベル）の測定を行った。

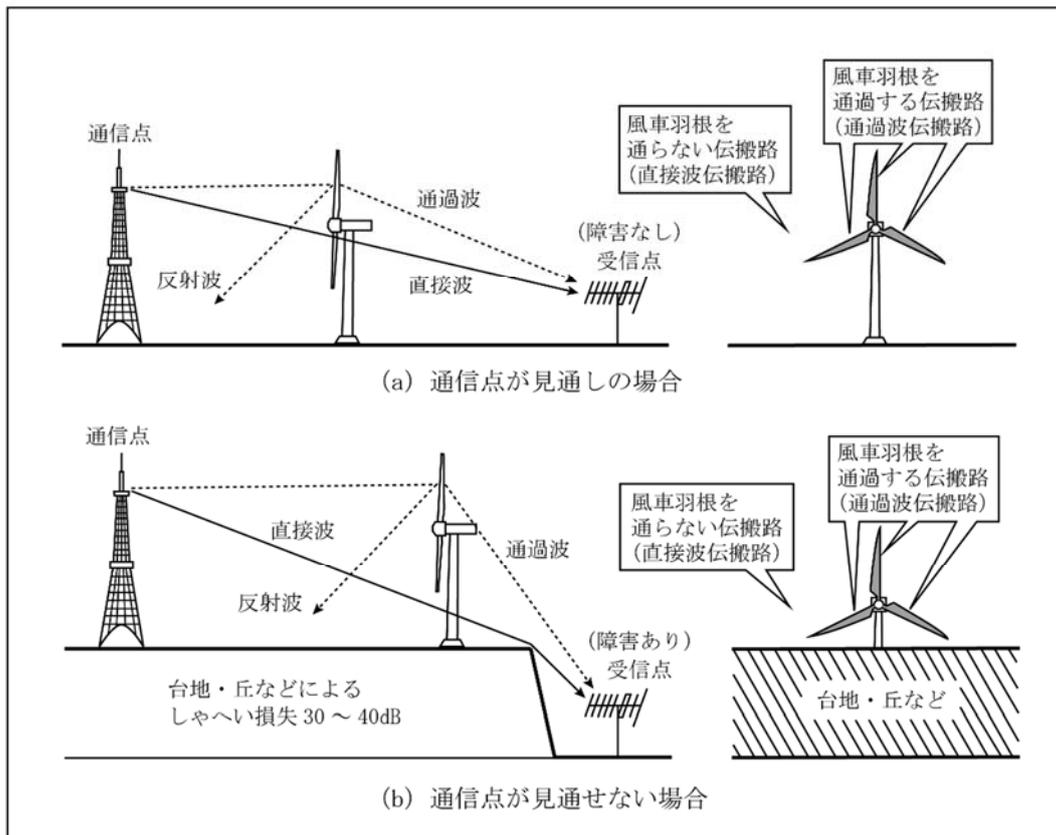
図 10.1.3-3 フラッター障害の発生条件

フラッター障害は、電波の送信点に対する見通しが悪く受信状況が不良な地点において、送信点との間の見通しのよい箇所に風力発電機が設置される場合において起こり得る（図 10.1.3-3 の(b)）。
