### 12.1.3 その他の環境

#### (1) 地盤（土地の安定性）

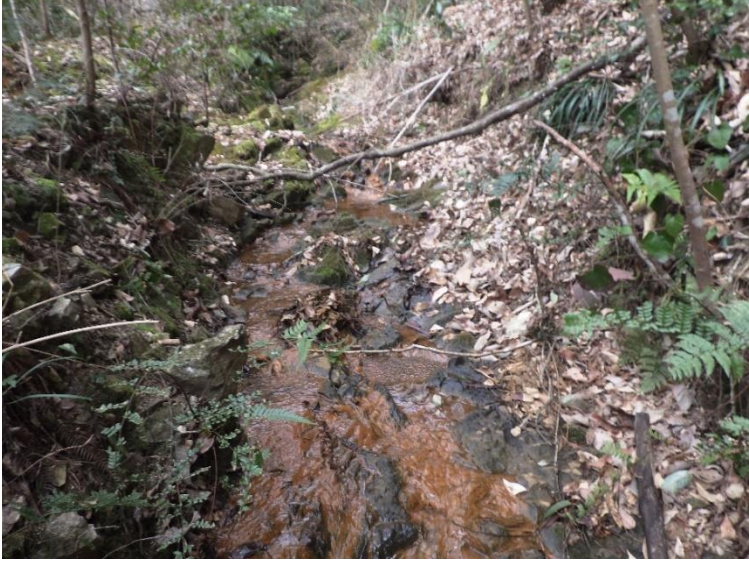
| | <p>写真-1 岩盤</p> <p>対象事業実施区域での河床付近では比較的新鮮な岩盤が露出。CH級岩盤で中硬岩である。</p> |

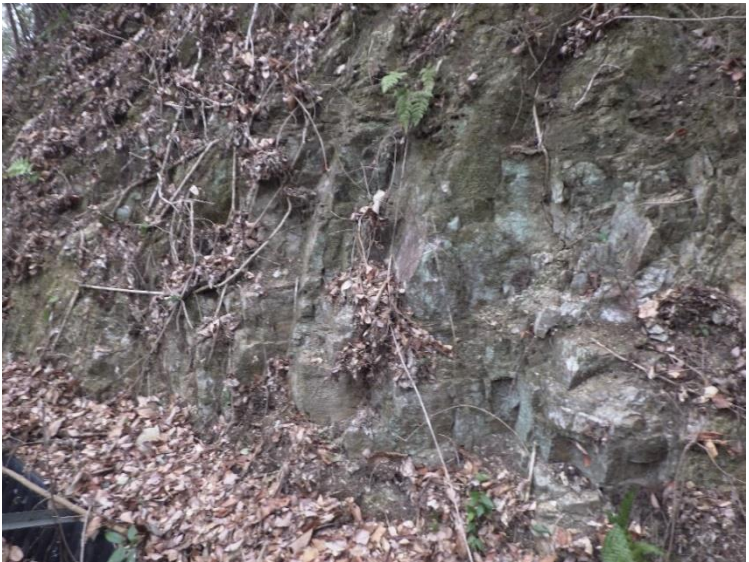
| | <p>写真-2 岩盤</p> <p>対象事業実施区域での露頭。<br/>尾根部切土部でやや風化を受けた岩盤露頭。CM級～CL級岩盤で軟岩Ⅱ～軟岩Ⅰに相当する。</p> |

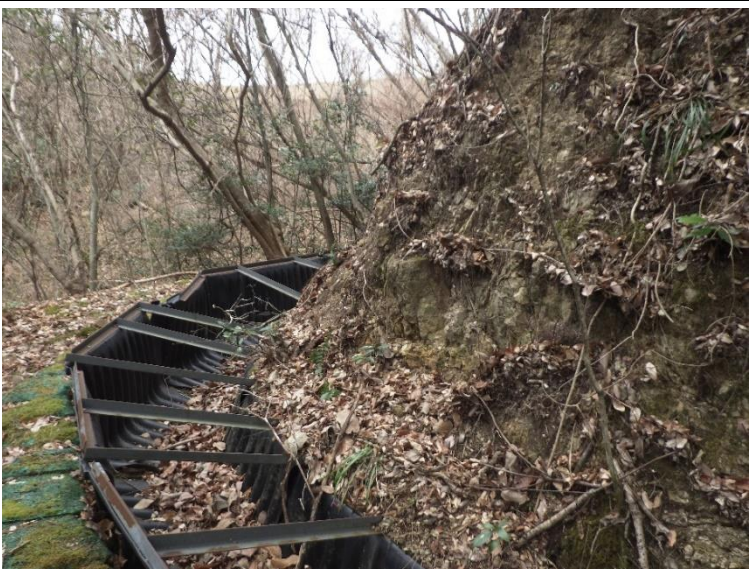
| | <p>写真-3 岩盤</p> <p>対象事業実施区域での露頭。<br/>尾根部切土部で風化を受けてやや脆くなった岩盤露頭。<br/>DH級～DM級岩盤で軟岩Ⅰ～強風化土砂に相当する。</p> |

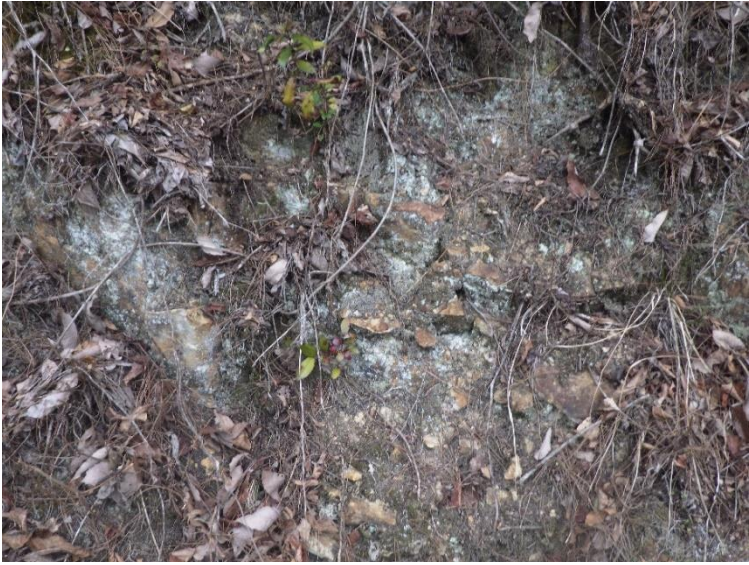
| | <p>写真-4 崖錐堆積物</p> <p>礫混じり土主体。礫は片岩礫やチャート礫が混入する。</p> <p>締まり具合はやや緩い～中位。</p> |

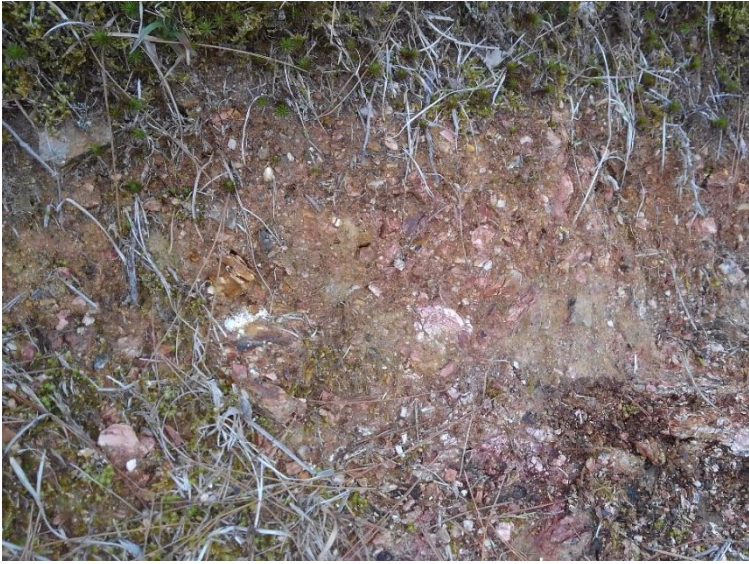
| | <p>写真-5 盛土層</p> <p>対象事業実施区域の造成による盛土層である。</p> <p>粘土質砂礫層が主体。礫は風化礫や硬質な礫が混在する。</p> <p>締まり具合はやや緩い～中位。</p> |

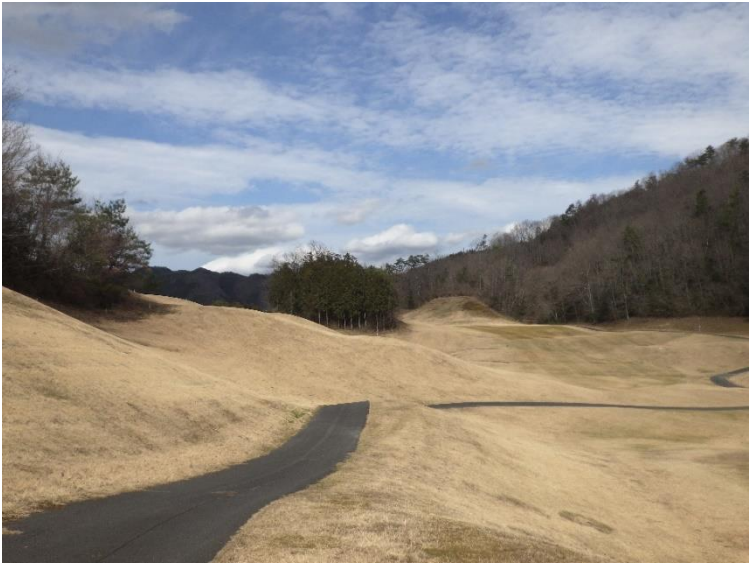
| | <p>写真-6 対象事業実施区域内のゴルフ場</p> <p>対象事業実施区域の造成により表層は覆土（盛土）に覆われているが、尾根部では比較的浅い深度で岩盤が分布する。</p> |

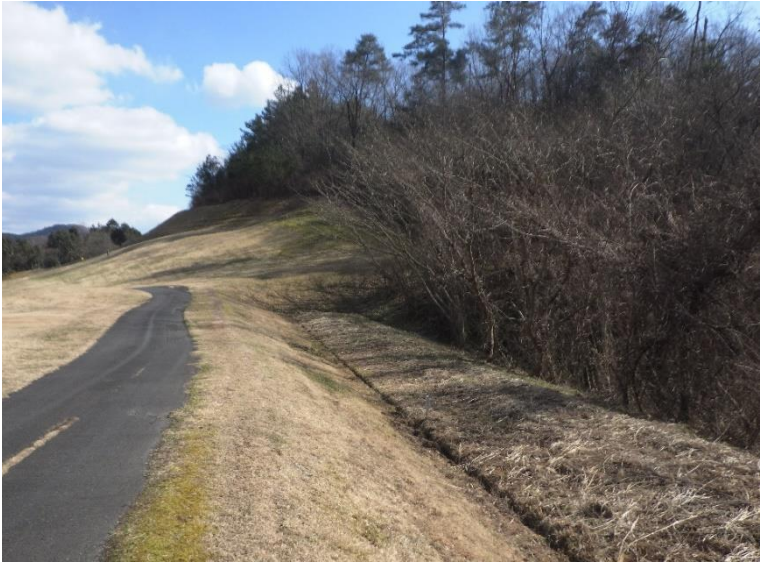
| | <p>写真-7 対象事業実施区域内にある調整池（A-1）の土堤</p> <p>場内の調整池の堤は土堤となっている。</p> |

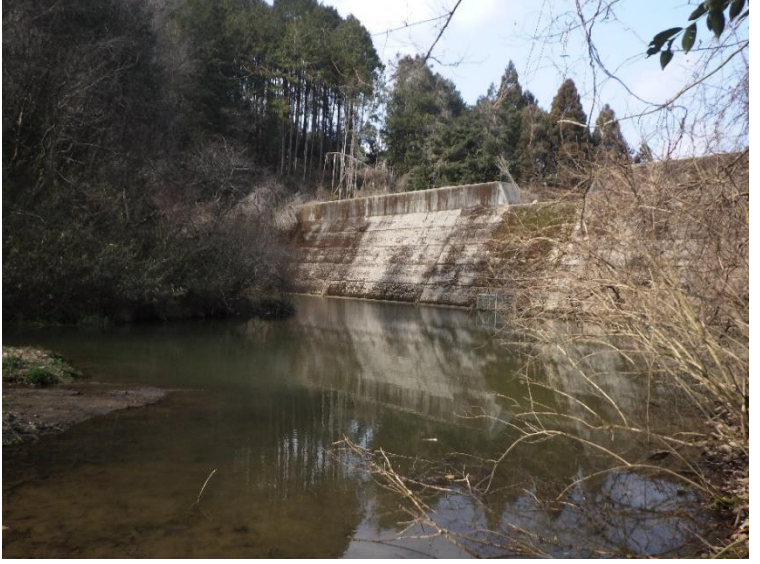
| | <p>写真-8 対象事業実施区域 B 区の調整池（D）</p> <p>堰堤はコンクリート堰堤となっている。</p> |

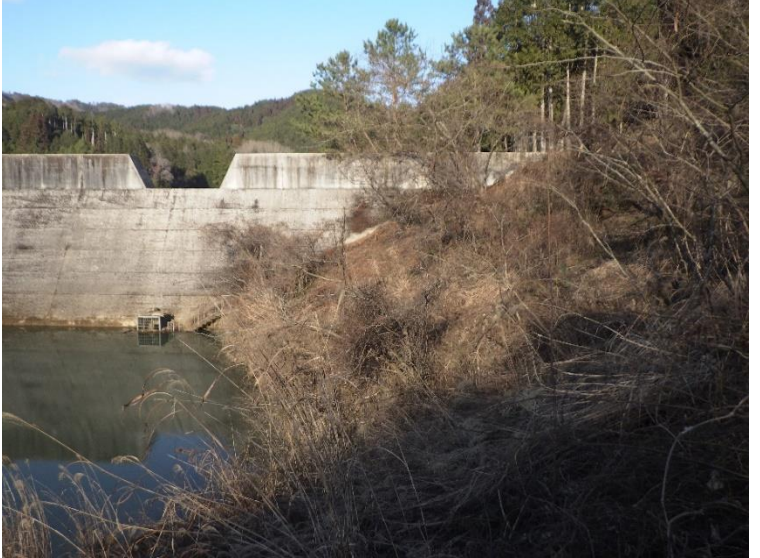
| | <p>写真-9 対象事業実施区域 B 区の調整池（C）</p> <p>堰堤はコンクリート堰堤となっている。</p> |
